مسجد و خانقاة و حوض شيخون
سبيل الأمير عبد الله

مشروع الترميم

الترميم الإنشائي والمعماري

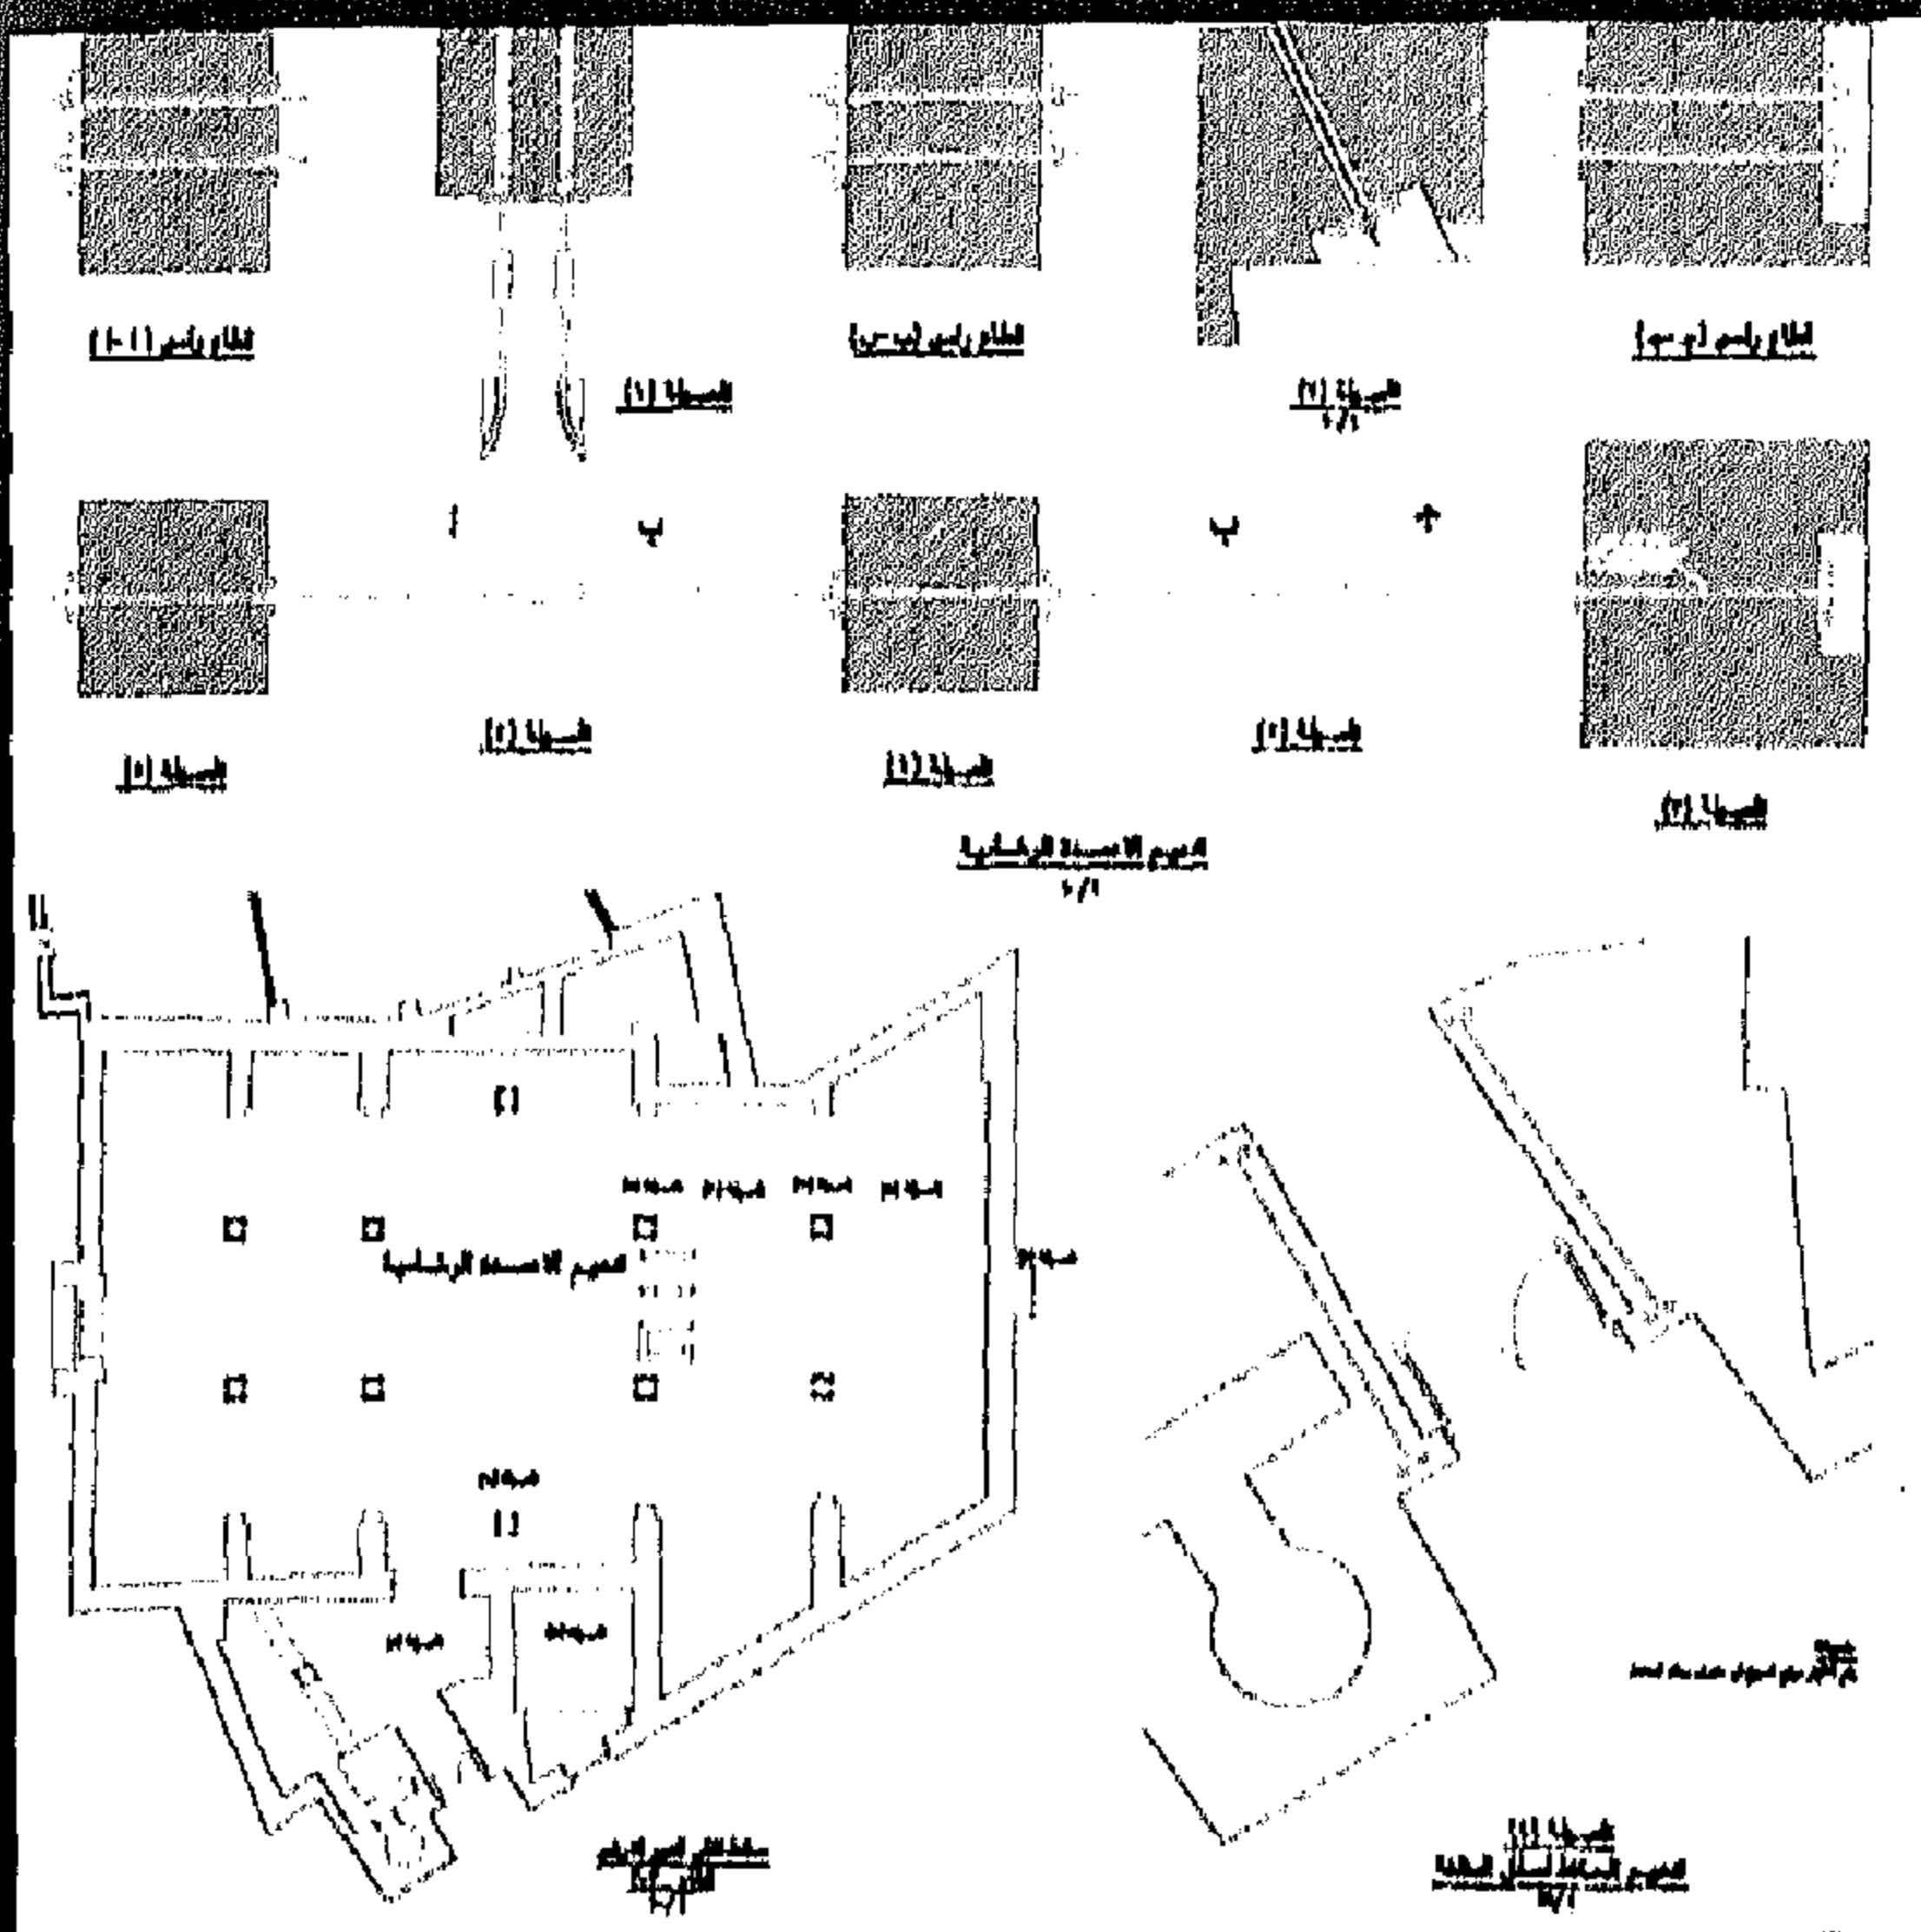
تدعيم الحوائط أسفل المئذنة

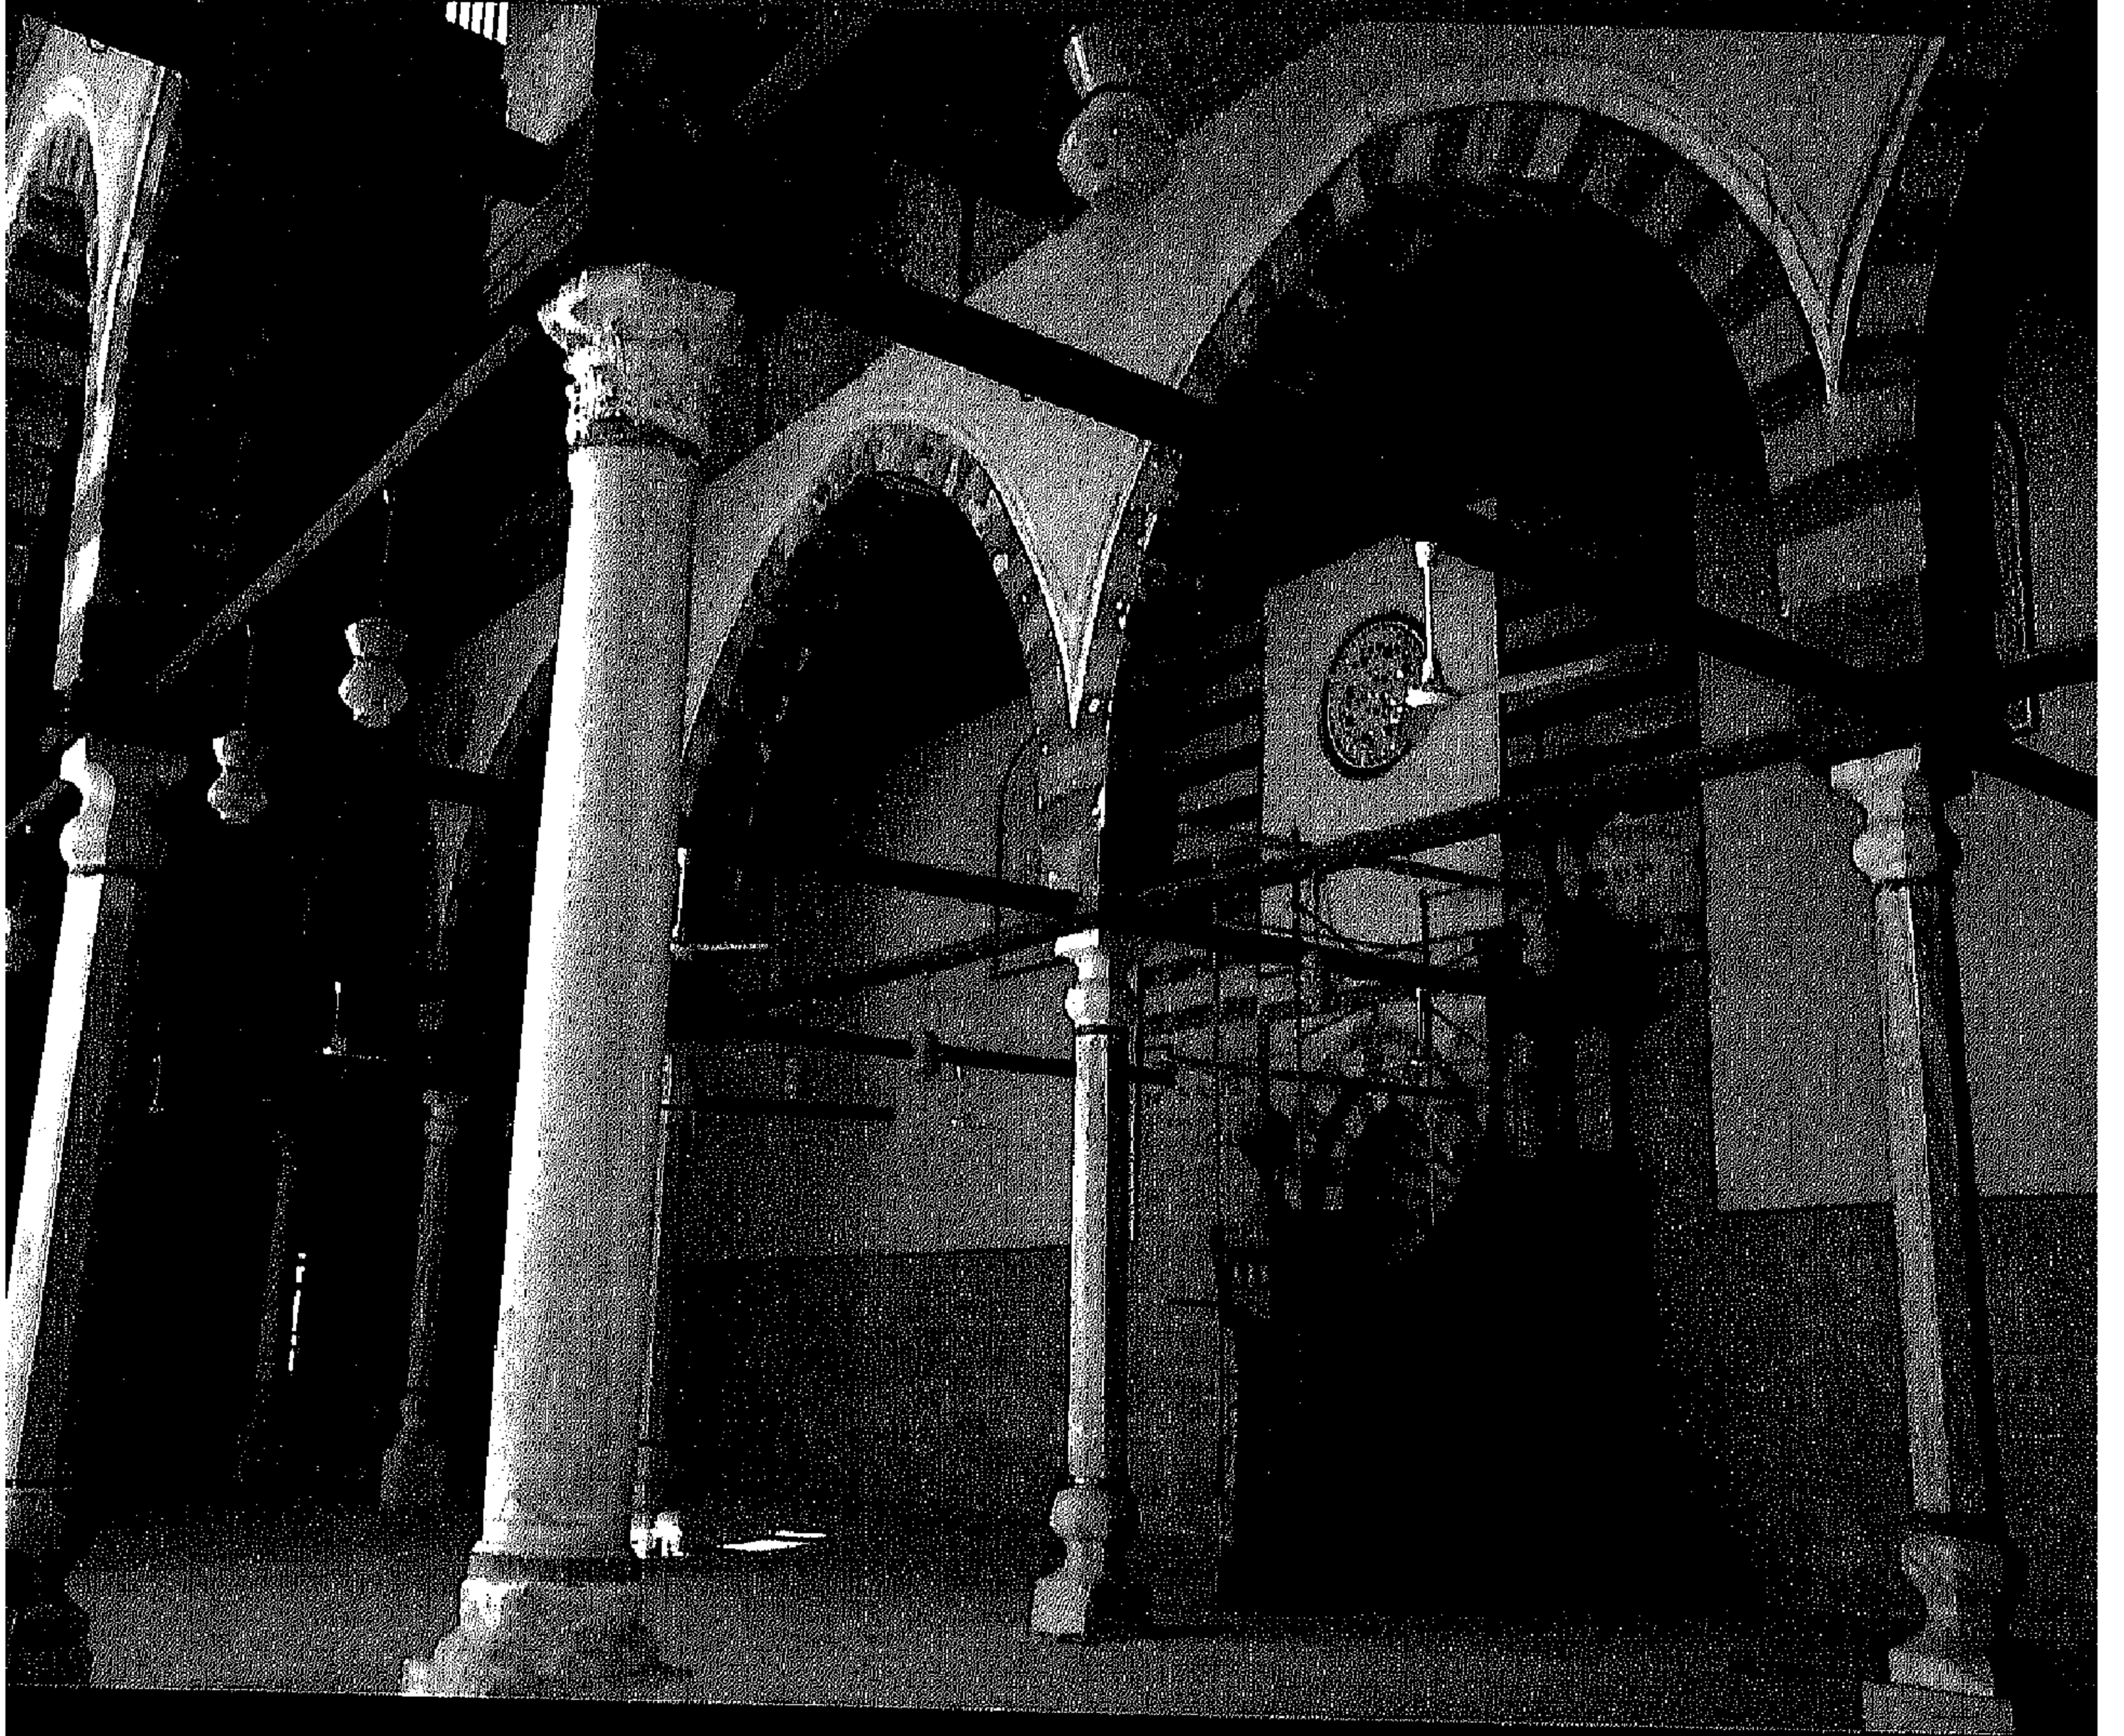
الأعمدة بعد إستبدال الميول وعودتها إلى مكانها الأصلي بالإيوان

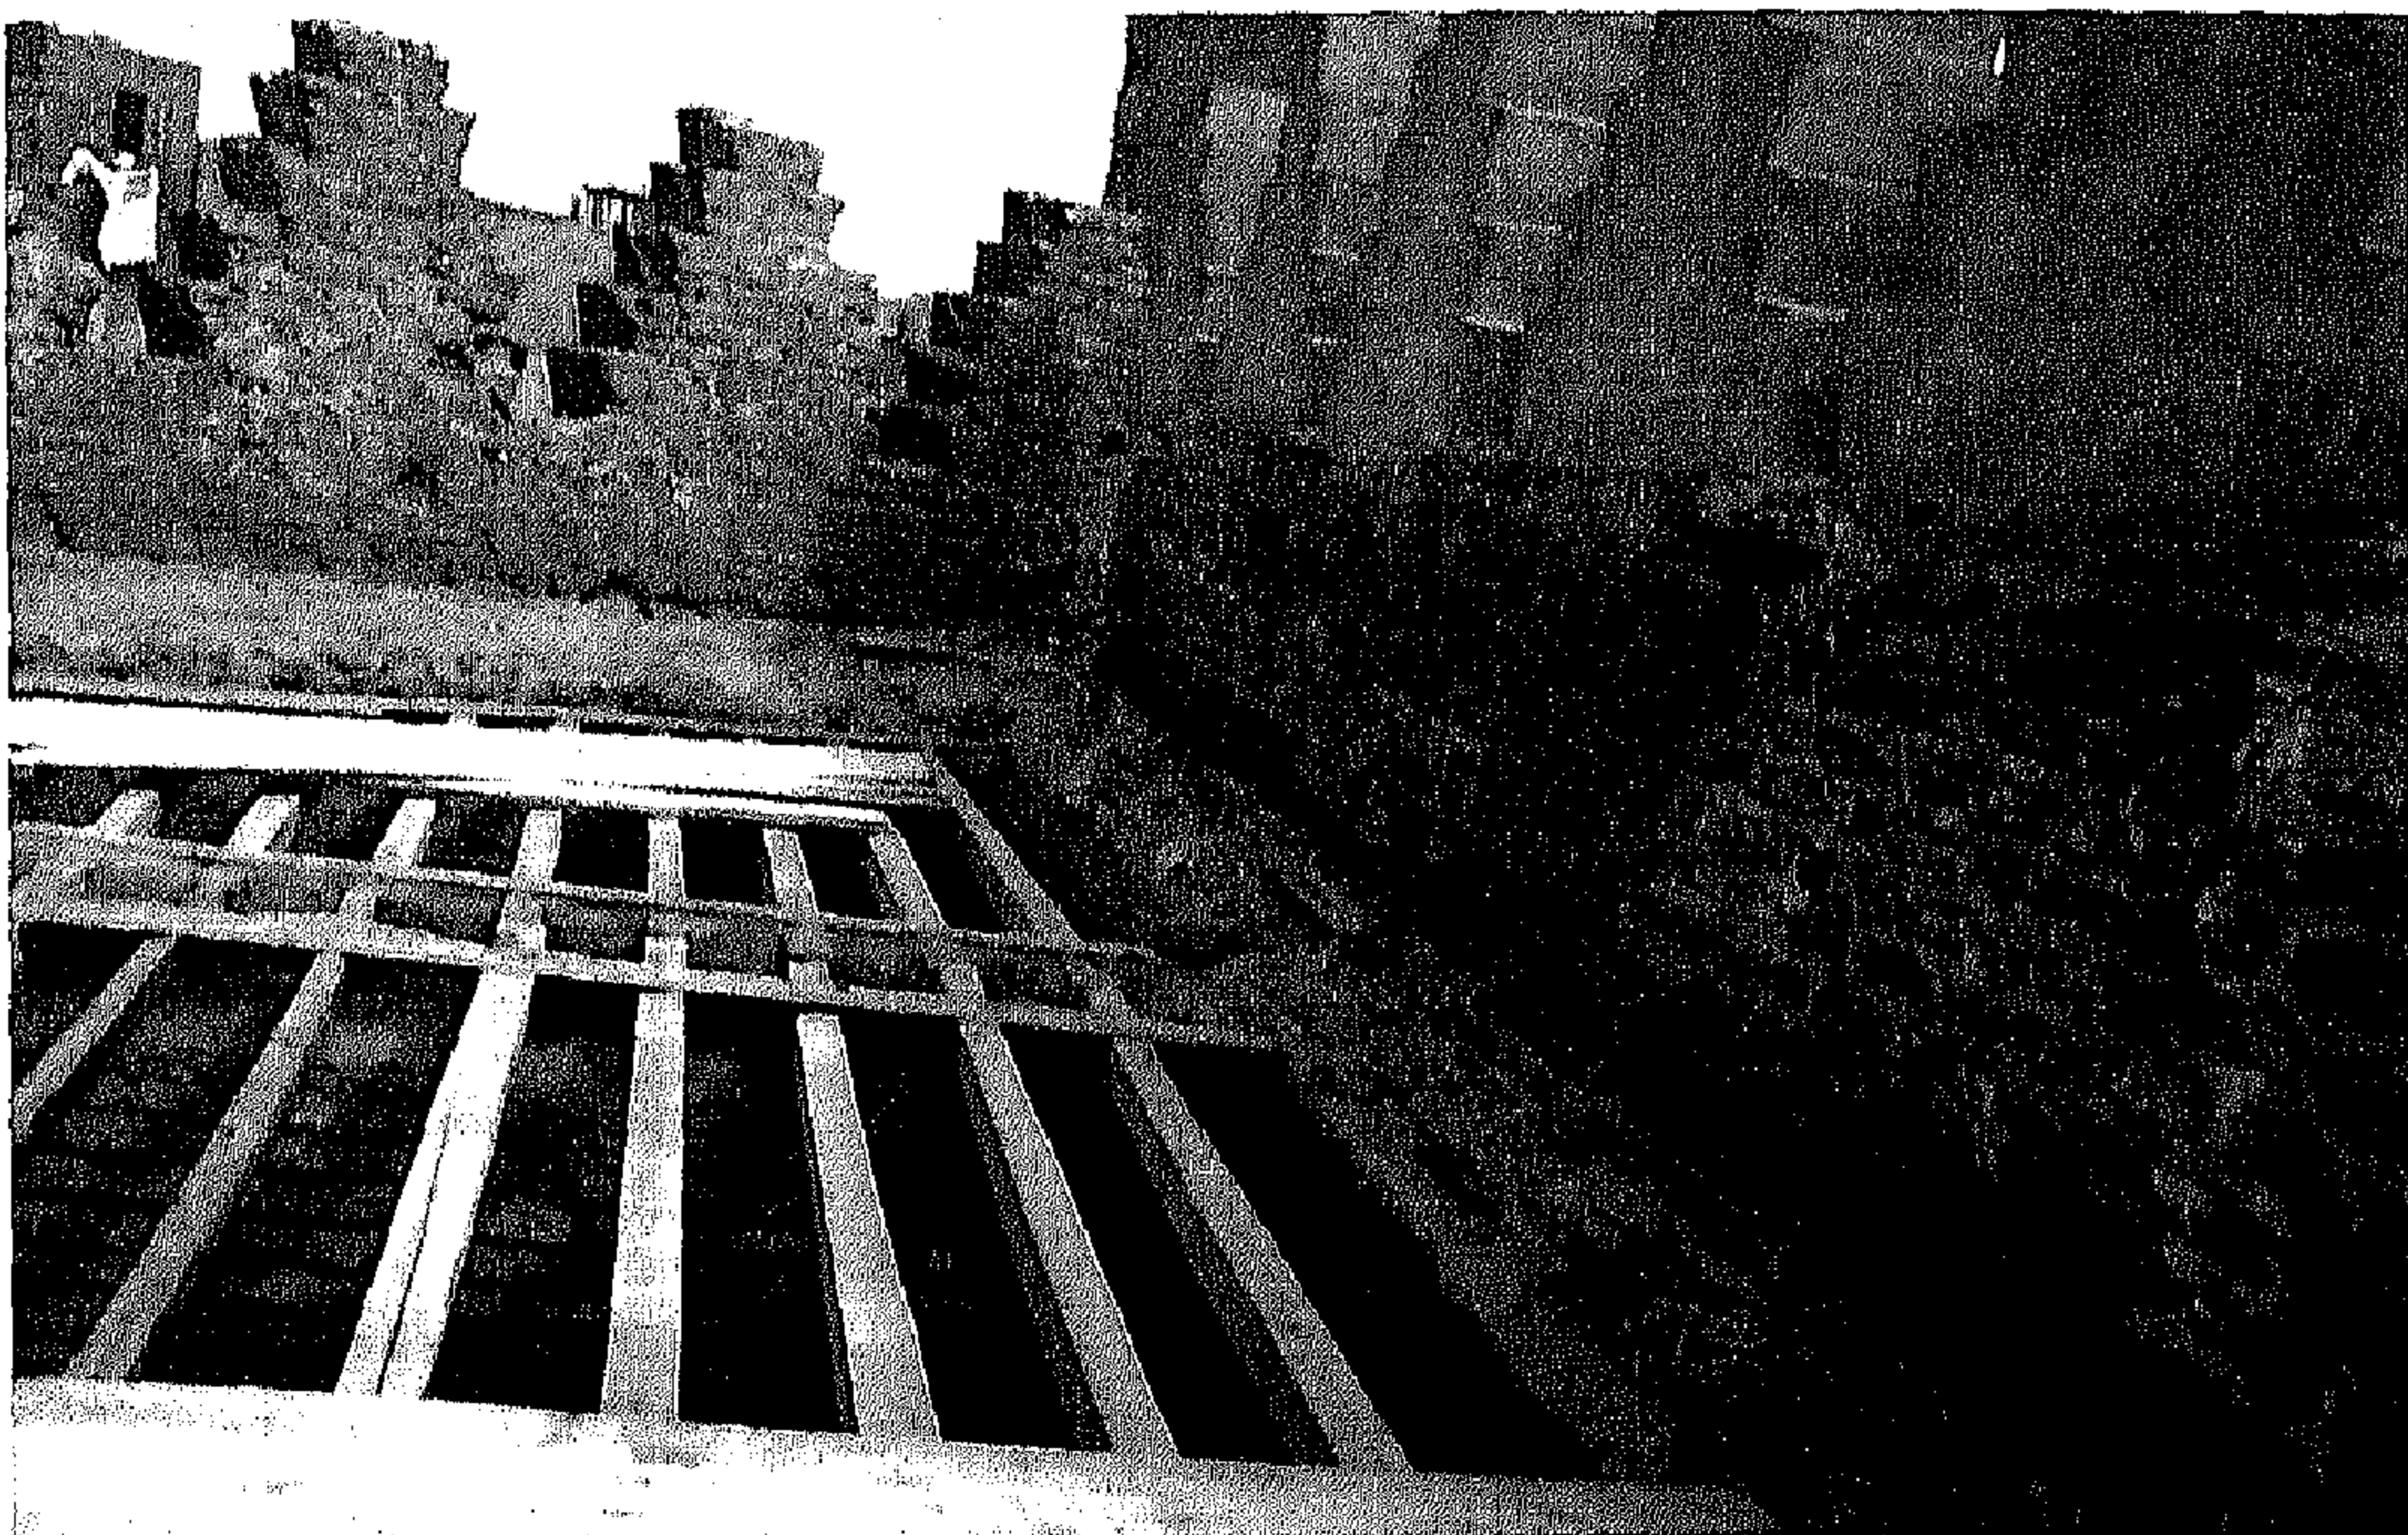
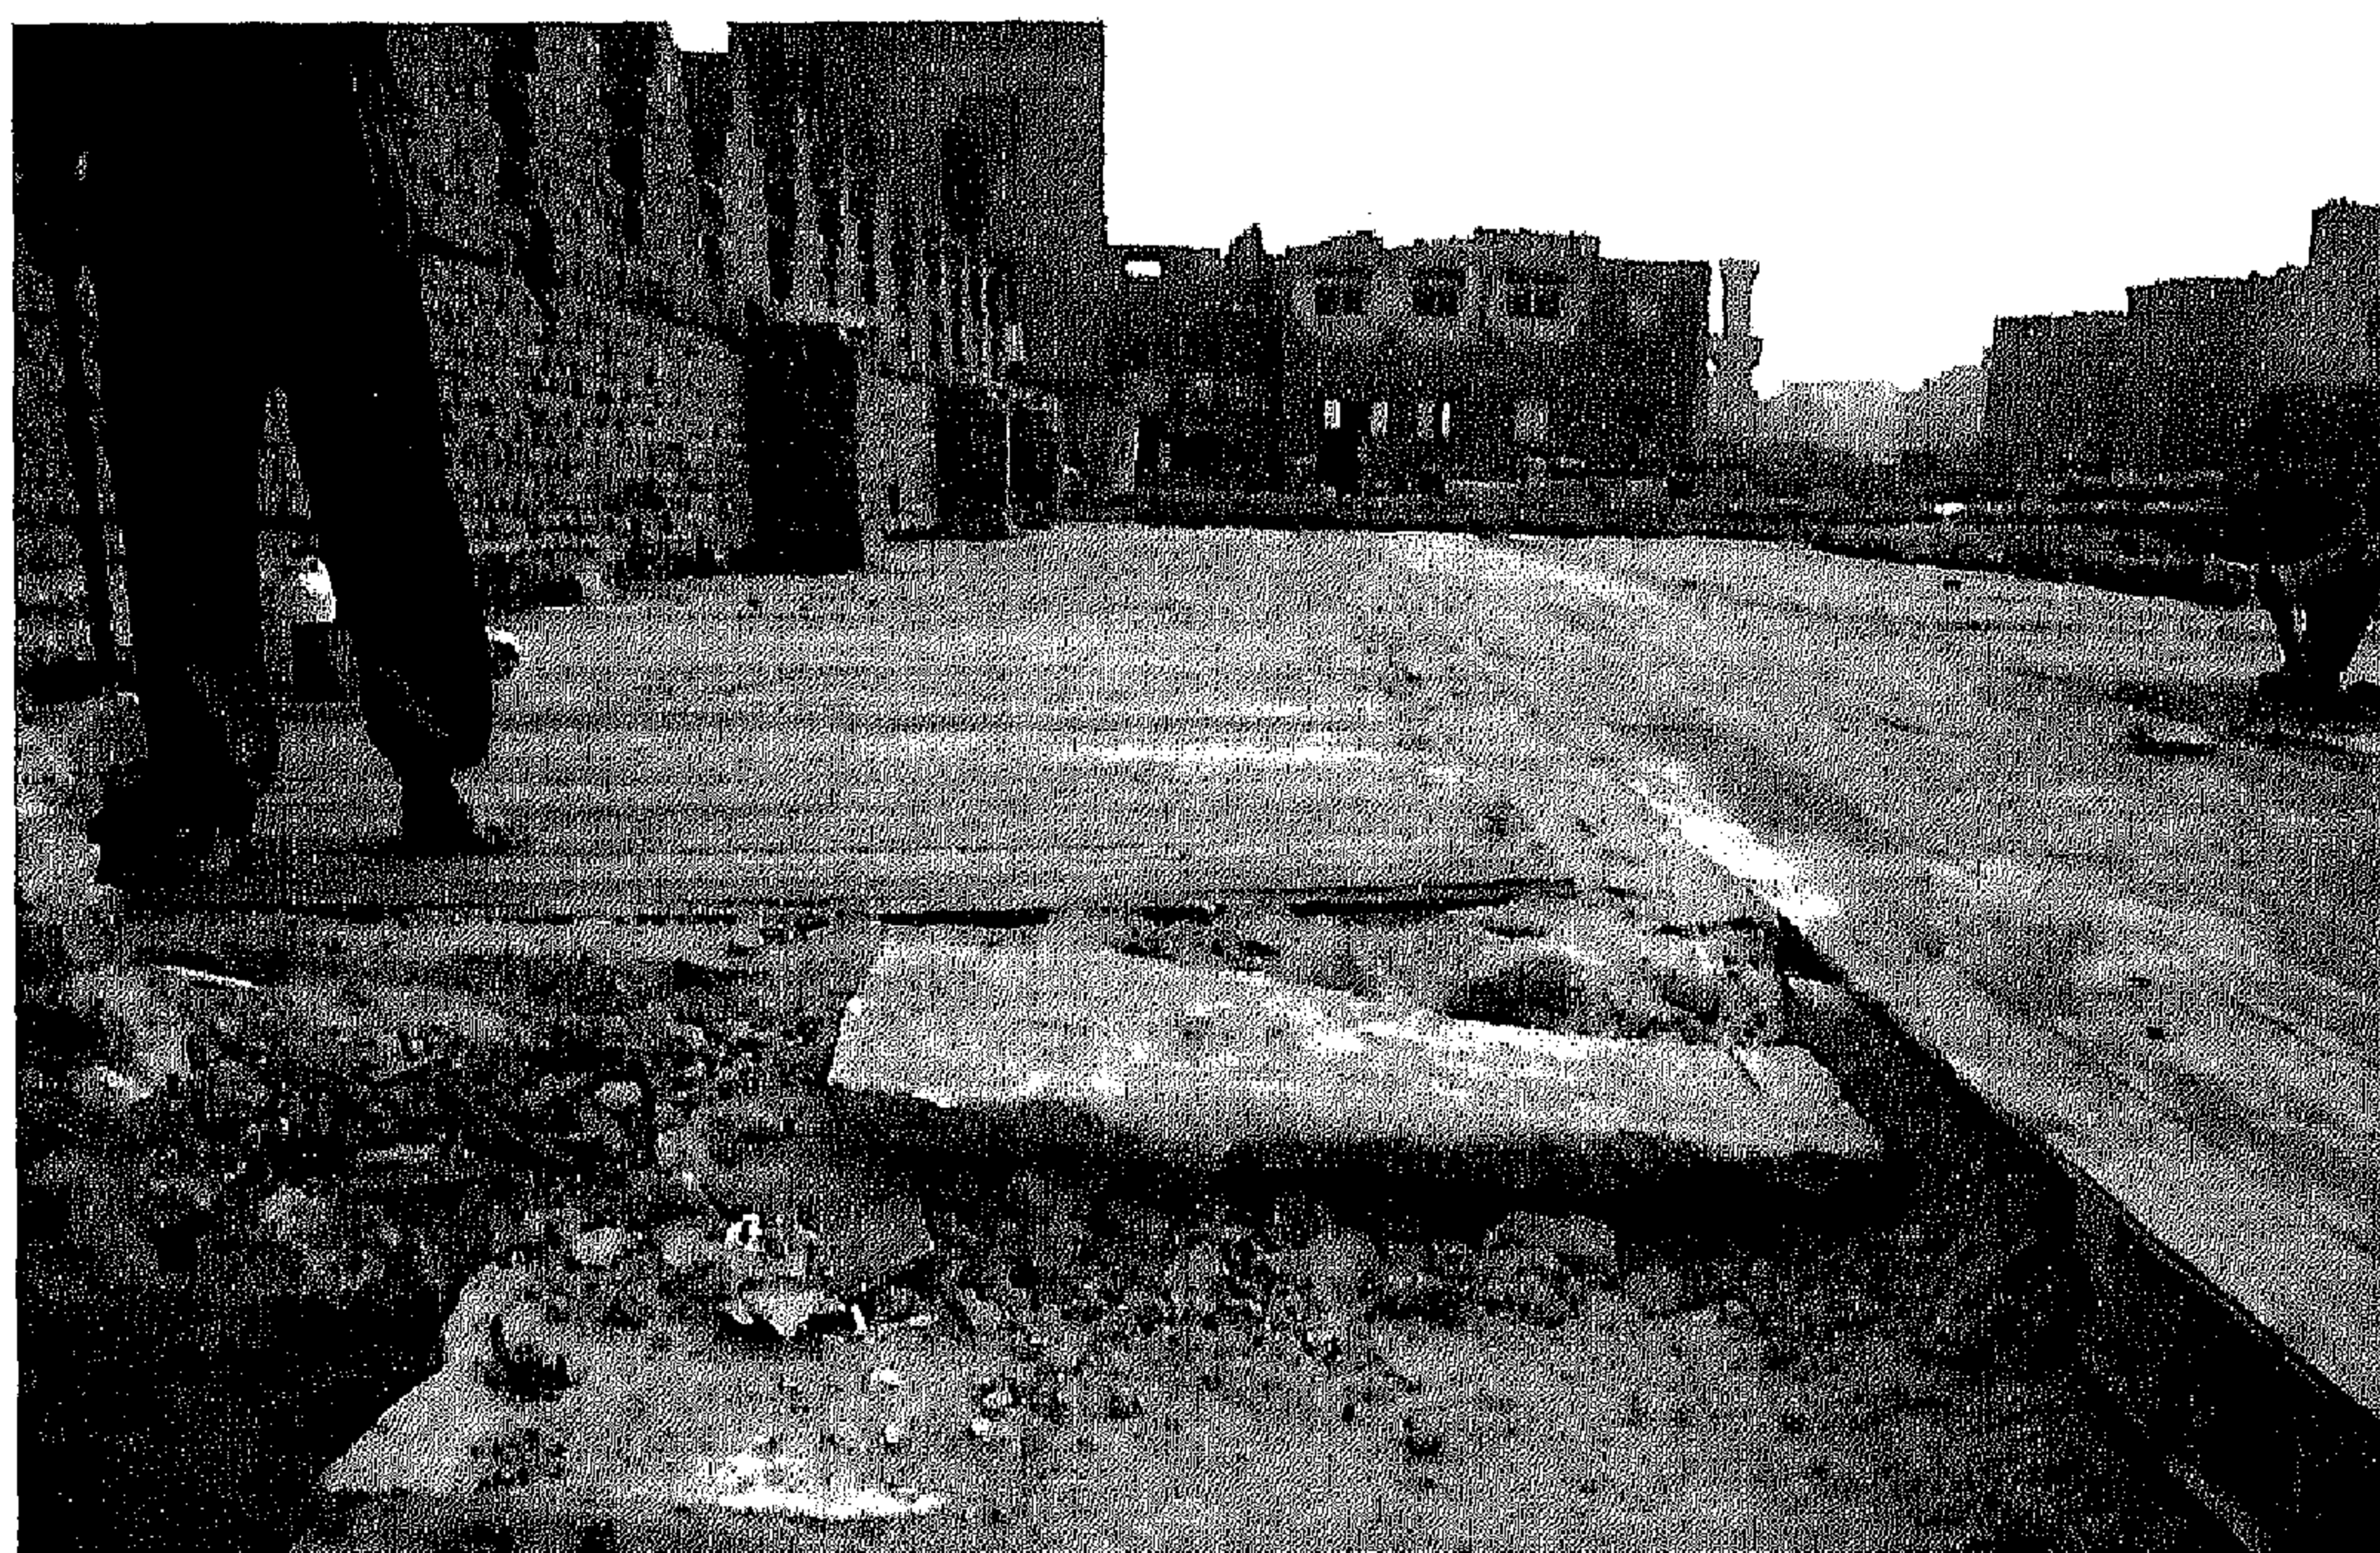
ثانياً : وجود ترخيم بالبراطيم المزخرفة لسقف الديوان وأثار رشح مياه المطر:-

٦- وتجدر الاشارة الى انه قد تم دراسة الاعمال الواقعة على الاعمدة قبل عمل سقف التخفيف وبعده فوجد ان هذه الاحمال قد قلت بنسبة ٥ , ٢٤% عنها بالوضع القديم.

أعمال الطبق الخشبية لحماية الأسقف الأثرية من التغيرات الجوية
